SANEAMENTO BÁSICO EM UMA COMUNIDADE PESQUEIRA DA ILHA DE UPAON-AÇU, MARANHÃO, BRASIL

Jennipher Rafaelle Costa Bezerra Muniz^a, Juliana de Faria Lima Santos^a

^aCentro de Ciências Exatas e Tecnologia - CCET, Curso de Engenharia Ambiental e Sanitária- EAS, Universidade Federal do Maranhão – UFMA. Avenida dos Portugueses, nº 1966, Cidade Universitária, Campus do Bacanga, CEP 65085-580, São Luís – MA.

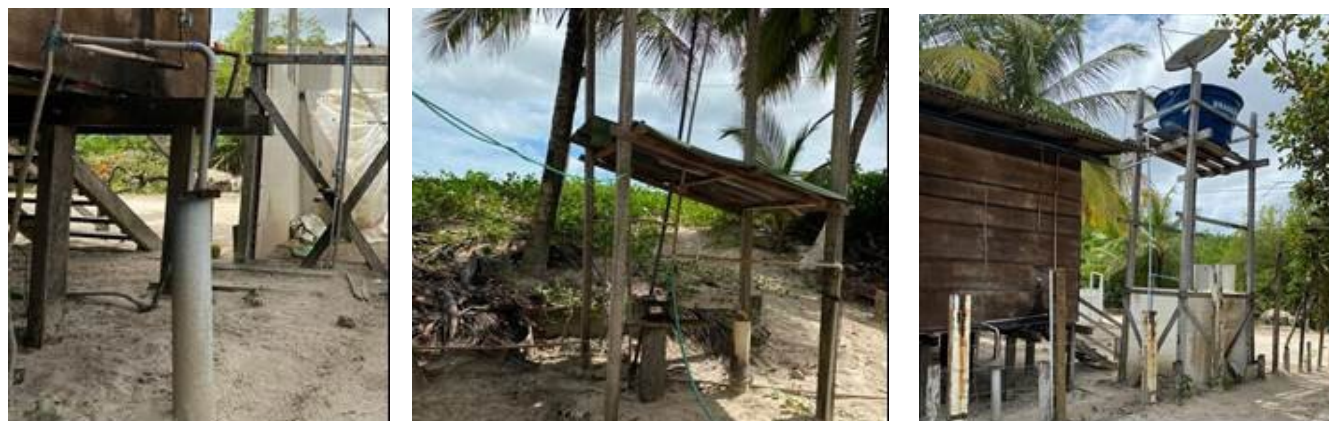
Mas a comunidade estudada não é até o momento atendida um Sistema de Abastecimento de Água (SAA), desta forma, suas necessidades são parcialmente supridas, por meio de Soluções Coletivas Alternativas de abastecimento (SAC), com captação de água subterrânea em poços artesianos. Estes poços são de propriedade privada, pertencem aos proprietários das casas de veraneio na comunidade. Desta forma, suprem suas necessidades com o acesso a 6 poços, que podem ser usados sem nenhum custo ou cobrança de taxa. Os poços foram perfurados há 10 anos, possuem cerca de 18 metros de profundidade, todos possuem bombas que bombeiam a água para o armazenamento em caixas d'água de mil litros, como mostra a figura 2.

Figura 2 – Poços artesianos, bombas e armazenamento em caixas d'água de mil litros, na comunidade pesqueira Olho de Porco, Paço do Lumiar, MA, Brasil.

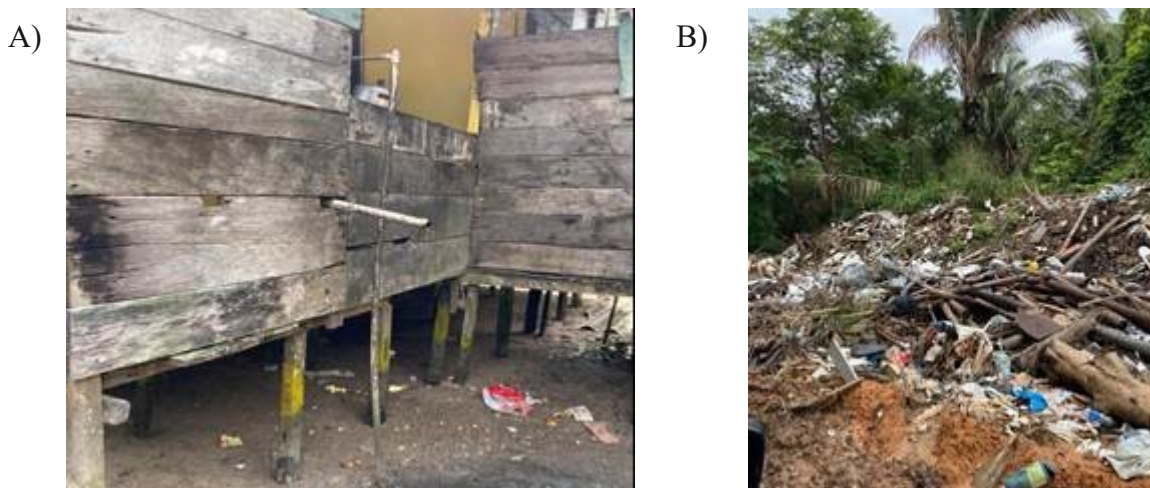
Outro aspecto importante de se levar em consideração é a forma como os resíduos sólidos são dispostos pela comunidade e como ocorre o gerenciamento dos seus resíduos sólidos. Na comunidade estudada, os resíduos sólidos produzidos, são coletados de acordo com relatos dos moradores, pela prefeitura de Paço do Lumiar que disponibiliza o serviço de coleta 3 vezes por semana, sendo realizado por um trator de uma empresa terceirizada pela Prefeitura de Paço do Lumiar, mas ainda consideram como inadequado e precário este serviço. Visto que, o ponto de coleta da comunidade encontra-se a quase 1 km de distância, e os moradores são submetidos a percorrer uma longa distância a pé para depositar os seus resíduos, que inclusive, em períodos chuvosos, o serviço falha, acumulando uma grande quantidade de resíduos sólidos a margem da comunidade (figura 4 b). Os veículos de coleta não adentram a comunidade, pois as vias de acesso são estradas de barro com muita erosão e buracos. Há também, antes de chegar na comunidade uma ponte de madeira antiga que dá acesso, e que se encontra bastante avariada, onde não é seguro a passagem de veículos pesados.

Figura 4 – a) esgoto de uma residência sendo lançado diretamente no solo; e b) resíduos sólidos dispostos à margem, da comunidade pesqueira da praia Olho de Porco, Paço do Lumiar, MA, Brasil.
